ՀՀ Գեղարքունիքի մարզ, Վարդենիս համայնք, բաղ. Վարդենիս
, 05-005-0185-0001 կոտարային ծածկագրով հողամասում
ինքնակամ իրականացված բեղալցակետի և ծածկարանի
կառարված շինարարական աշխատանքների վերաբերյալ

Ե Զ Ր Ա Կ Ա Ց Ո Ւ Թ Յ Ո Ւ Ն

ՀՀ Գեղարքունիքի մարզ ,Վարդենիս Համայնք, քաղ. Վարդենիս , 05-005-0185-0001
կղաստրային ծածկագրով հողամասում ինքնակամ իրականացված բենզալցակետի
և ծածկարանի կատարված շինարարական աշխատանքների վերաբերյալ

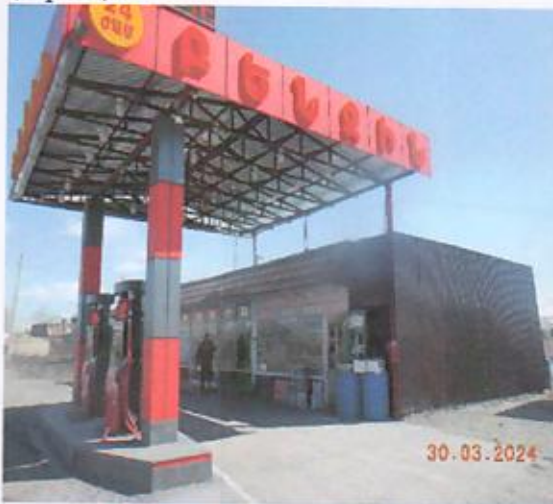
Նկ.1 Բենզոլցման կետի տեսքը

-Բենգոլցման կետի հիմնային սալը չունի որևէ ճաքեր և այլ տիպի վնասվածքներ: Այն գտնվում է լավ տեխնիկական վիճակում և դրա բետոնի փաստացի ամրությունը կազմում է 26-28 ՄՊա:

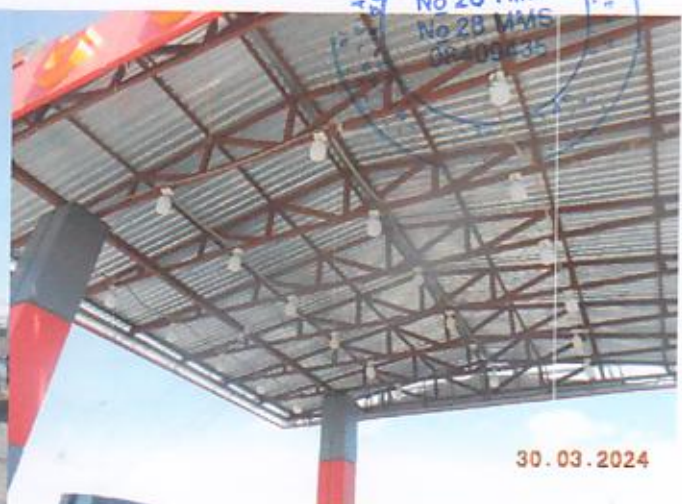
Նկ.2 Ծածկի տեսքը

-Ծածկի կրող պողպատե կոնստրուկցիաները չունեն որևէ վնասվածքներ (ճկվածք,ծռում և կոռոզիայի երևույթներ):Այն գտնվում է լավ տեխնիկական վիճակում:
