«ԹԻՎ 28 ՇՄՇ» ԲԲԸ

ԵԶՐԱԿԱՑՈՒԹՅՈՒՆ

**ՀՀ Գեղարքունիքի մարզի, քաղ. Վարդենիս, Վ. Համբարձումյան
փող. N 14 հասցեյով 05-005-0179-0007 կադաստրային ծածկագրով
հողամասում տեղակայված խանութի շինության (նախկին բաղնիք և
կաթսայատուն) տեխնիկական վիճակի դրանում ինքնակամ
իրականացված վերակառուցման աշխատանքների ու բակային
ճակատին հարակցող տեղամասում տեղակայված ինքնակամ
իրականացված սանհանգույցի շինության տեխնիկական վիճակի
վերաբերյալ**

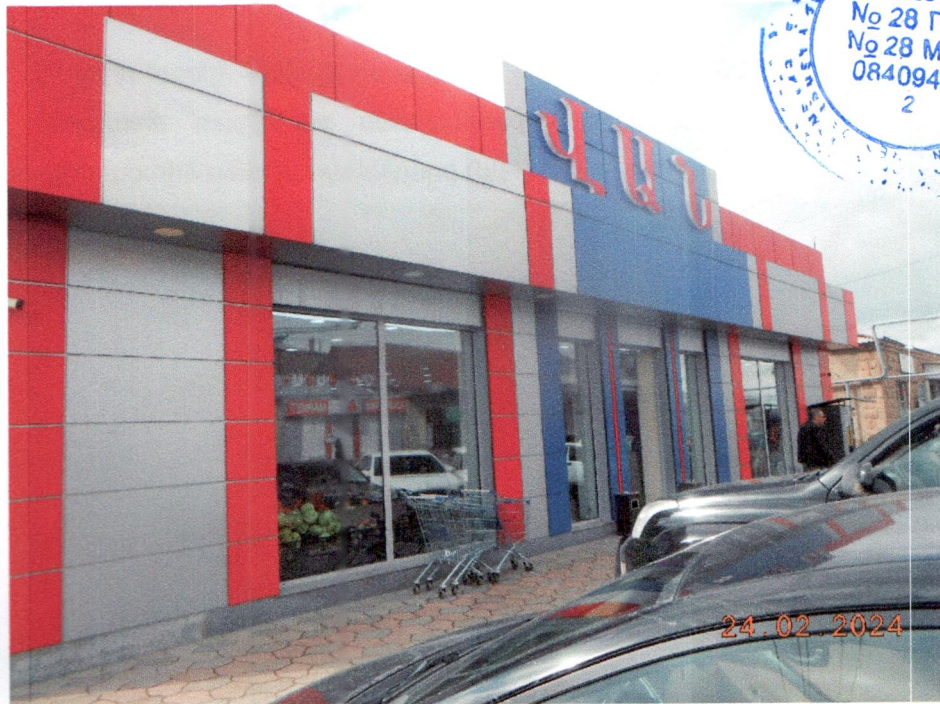
Ն կ. 1 Կառույցի ընդհանուր տեսքը

Կառույցի կոնստրուկտիվ համակարգը լուծված է երկայնական ու լայնական պատերով և վերնածածկով:

Պատերի հիմքերը ժապավենային են, խամբարաբետոնով:

Վերնածածկն իրականացված է հավաքովի երկաթբետոնե կլորանցքավոր սալերով և միաձույլ երկաթբետոնից:

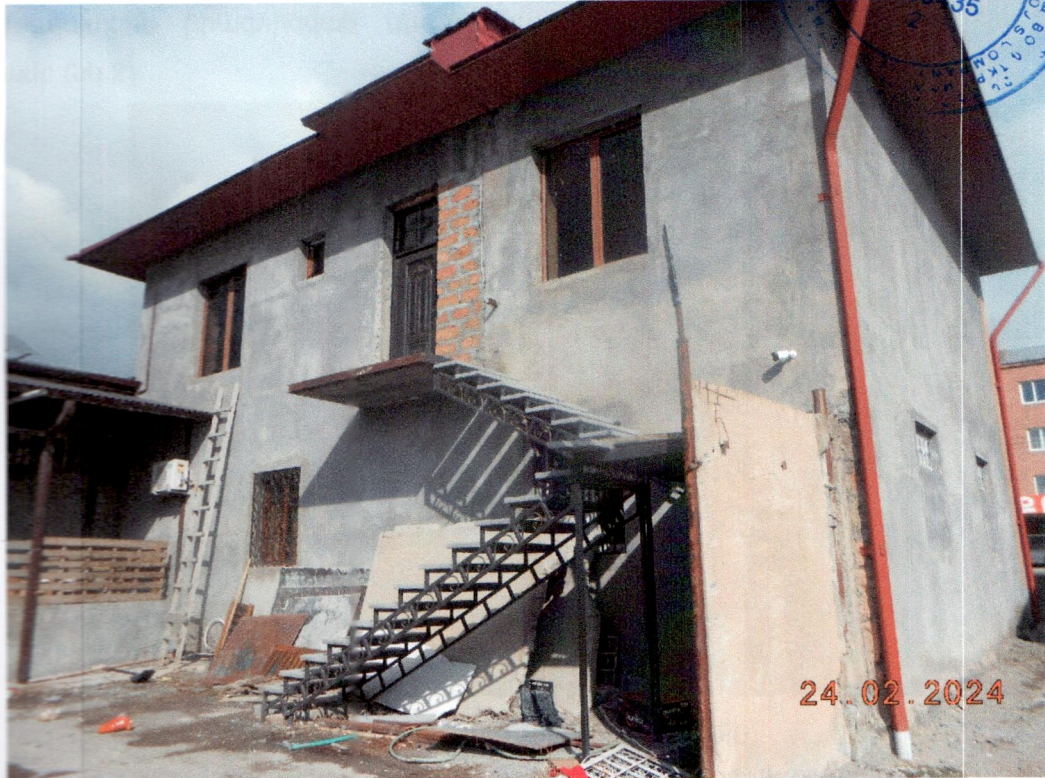
Նկ.4 Արտաքին աստիճանային համակարգի տեսքը

-Կառույցի երկրորդ հարկի ֆունկցիոնալ կապն ապահովելու համար, բակային ճակատից իրագործվել է պողպատե տարրերից սանդղաբազուկներով և միանույն երկաթբետոնե հարթակով արտաքին աստիճանային համակարգ (նկ4) :

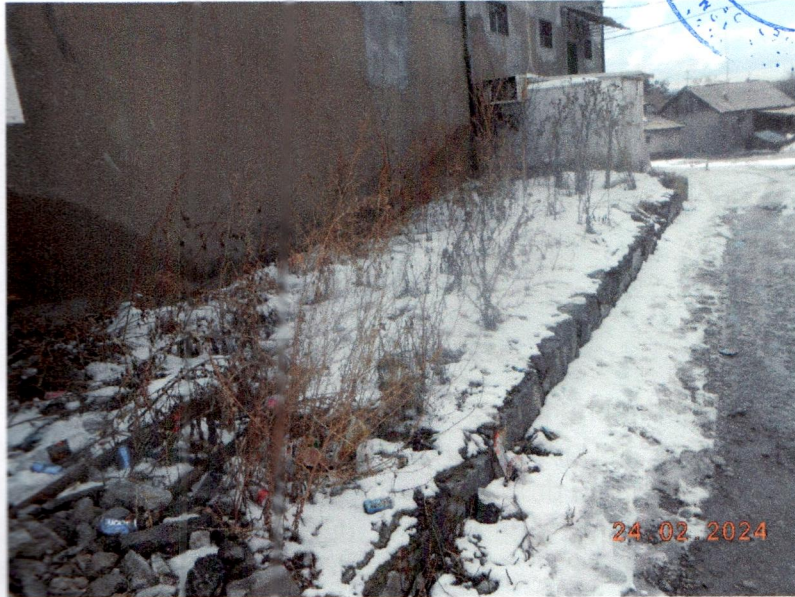
Նկ.2 Անավարտ շինության տեսքը

Ներկայիս կառույցի աջ կողմակառի կողմից առկա է մոտ 6.5x11.6մ չափերով անավարտ շինություն, որի հիմքերը իրականացված են խամբարաբետոնե ժայռակենտրոնից իսկ վերգետնյա պատերն իրագործված են տուֆաքարի երկշերտ շարվածքով երկու շարք բարձրությամբ (սկ.2):

-Խանութի շենքի աջ կողմակառուցի կողմից անավարտ շինության պահպանումը չի առաջացնում հարկադիր սերվիտուտ պահանջելու իրավունք և չի խախտում այլ անձանց իրավունքները և օրենքով պահանջվող շահերը: Դրա շինարարական աշխատանքները տեխնիկապես հնարավոր է հասցնել ավարտին, անհատական մշակված նախագծով:

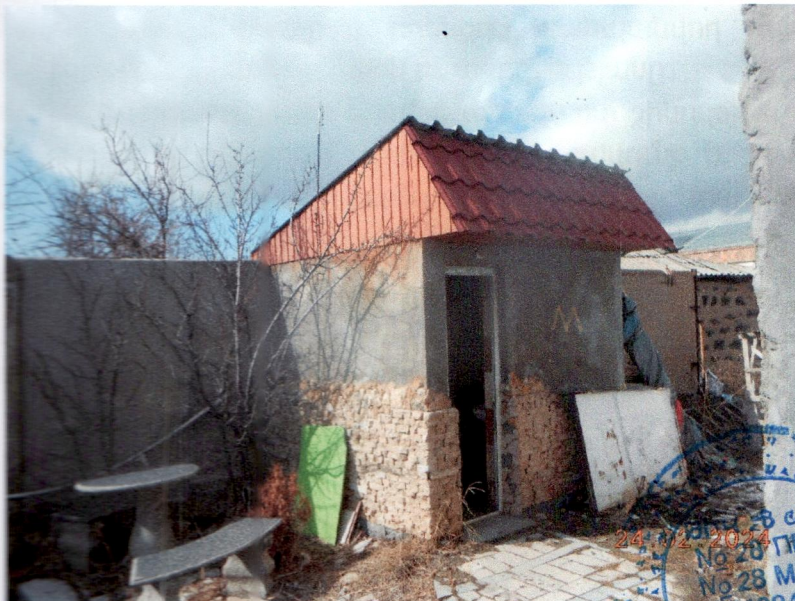
Նկ.3 Սանհանգույցի շինության տեսքը

Կառույցի բակային ճակատին հարող տեղամասում տեղակայված է սանհանգույցի առանձին շինություն (սկ.3),որի կոնստրուկտիվ համակարգը լուծված է երկայնական ու լայնական քարաշար պատերով և փայտե տարրերից վերնածածկով:

-Խանութի շենքի բակային ճակատին հարեղ տեղամասում տեղակայված սանհանգույցի շինությունը պիտանի է բնականոն և անվտանգ շահագործման համար:

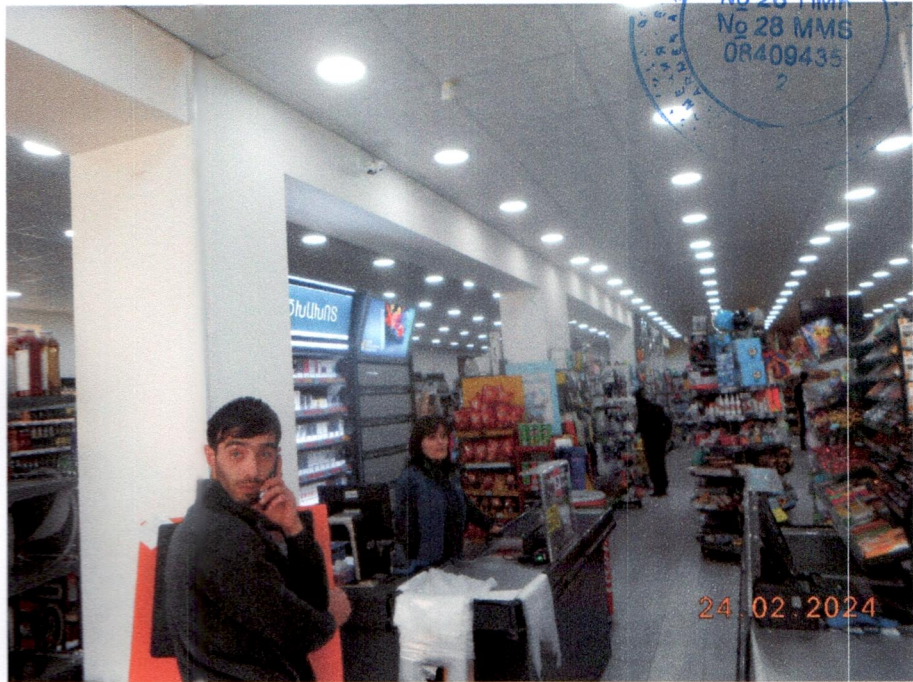
Այ.5 Խանութի շենքի ներքին տեսքը

- Խանութի շենքի կրող կոնստրուկցիաները չունեն որևէ նշանակալից ճաքեր, ճկվածքներ և այլ տիպի վտանգավոր վնասվածքներ: Դրանք գտնվում են լավ տեխնիկական վիճակում:
- Խանութի շենքը գտնվում է ավարտուն վիճակում(նկ.5) և դրա վերակառուցման աշխատանքները կատարվել են պատշաճ որակով, գործող շիննորմերին համապատասխան:
- Խանութի շենքի աջ կողմնակառուցի կողմից առկա անավարտ շինությունը չունի որևէ նշանակալից վնասվածքներ և գտնվում է բավարար տեխնիկական վիճակում:

Ելնելով հետազննության արդյունքներից խանութի շենքի տեխնիկական վիճակը գնահատվում է լավ, իսկ վնասվածության մակարդակը՝ ըստ գործող ԲԲՇՆ 20.04-նորմերի և հետազննության մեթոդական ցուցումների չափորոշիչների դասվում է առաջին աստիճան:
