**«Թիվ 28 ՇՄԸ» ԲԲԸ
Ե-ՉՐԱԿԱՅՈՒԹՅՈՒՆ**

ՀՀ Գեղարքունիքի մարզ, Վարդենիս համայնք, գյուղ Սոսք, խճուղու փողոց N 50 հասցեյով 05-080-0074-0025 կադաստրային ծածկագրով հողամասում տեղակայված բնակելի տան, անասնաշենքի ու մառանի շինության տեխնիկական վիճակի և դրանց կից ինքնակամ իրականացված կցակառույց թվով 4 հատվածամասերի տեխնիկական վիճակի և կատարված շինարարական աշխատանքների որակական գնահատականի վերաբերյալ

ՀՀ Գեղարքունիքի մարզ, Վարդենիս համայնք, գյուղ Մուռք խճուղու փողոց N 50 հասցեյով 05-080-0074-0025 կադաստրային ծածկագրով հողամասում տեղակայված բնակելի տան, անասնաշենքի ու մառանի շինության տեխնիկական վիճակի և դրանց կից ինքնակամ իրականացված կցակառույց թվով 4 հատվածամասերի տեխնիկական վիճակի և կատարված շինարարական աշխատանքների որակական գնահատականի վերաբերյալ

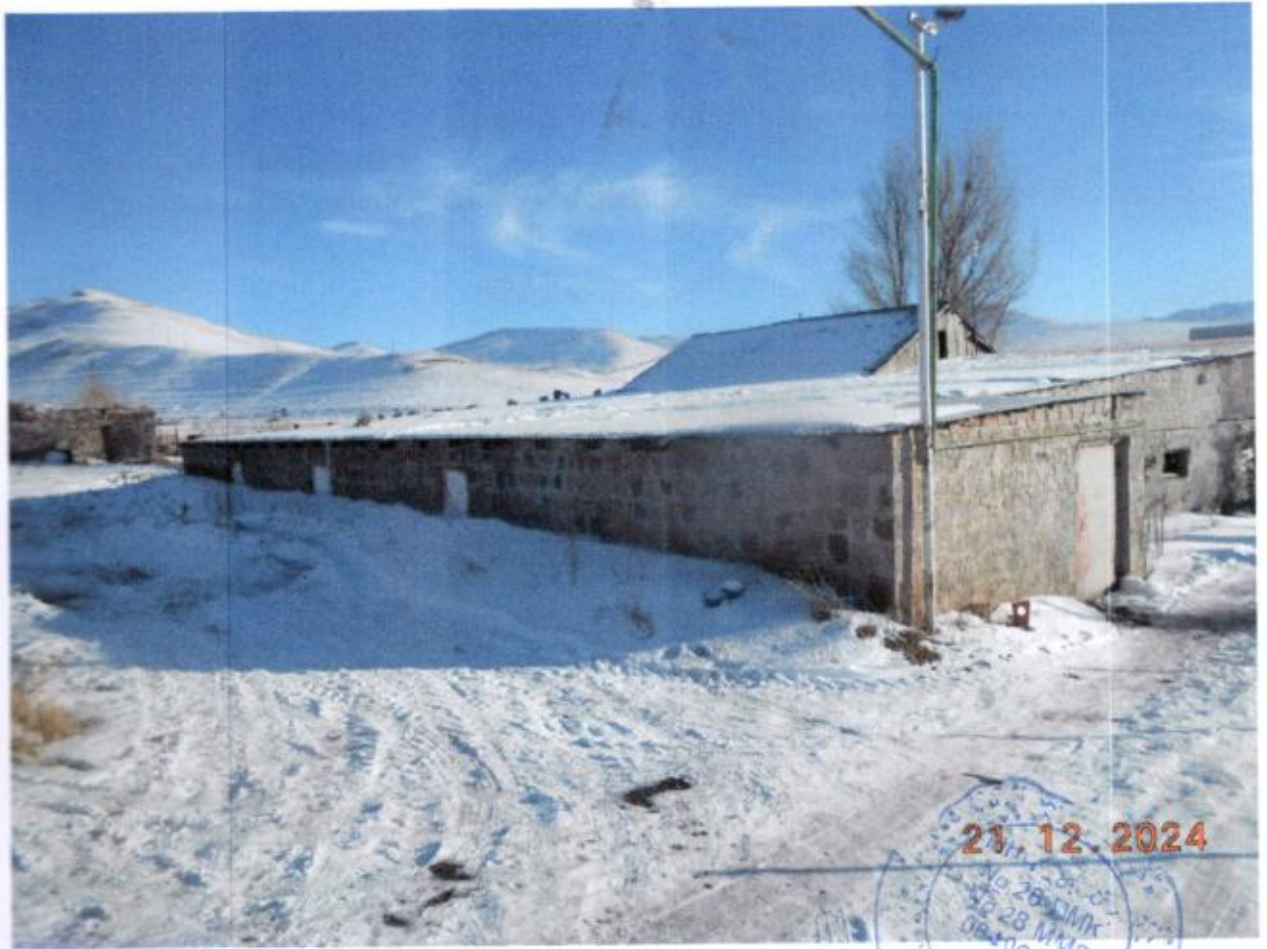
Նկ.1 Շենք-շինությունների ընդհանուր տեսքը

-Տան կրող կոնստրուկցիաները չունեն որևէ նշանակալի ճաքեր, ճկվացքներ և այլ տիպի վտանգավոր վնասվածքներ: Դրանք գտնվում են բավարար տեխնիկական վիճակում:

Ելնելով հետազննության արդյունքներից բնակելի տան տեխնիկական վիճակը գնահատվում է բավարար, իսկ վնասվածության մակարդակը ըստ գործող ՀՀ ՇՆ 20.04-2020 նորմերի և հետազննության մեթոդական ցուցումների չափորոշիչների դասվում է 2-րդ աստիճան:

-Շինության կրող կոնստրուկցիաները չունեն որևէ նշանակալի ճաքեր,ճկվացքներ և այլ տիպի վտանգավոր վնասվածքներ: Դրանք գտնվում են բավարար տեխնիկական վիճակում:

Ելնելով հետազննության արդյունքներից մառանի շինության տեխնիկական վիճակը գնահատվում է բավարար, իսկ վնասվածության մակարդակը ըստ գործող ՀՀ ՇՆ 20.04-2020 նորմերի և հետազննության մեթոդական ցուցումների չափորոշիչների դասվում է 2-րդ աստիճան:

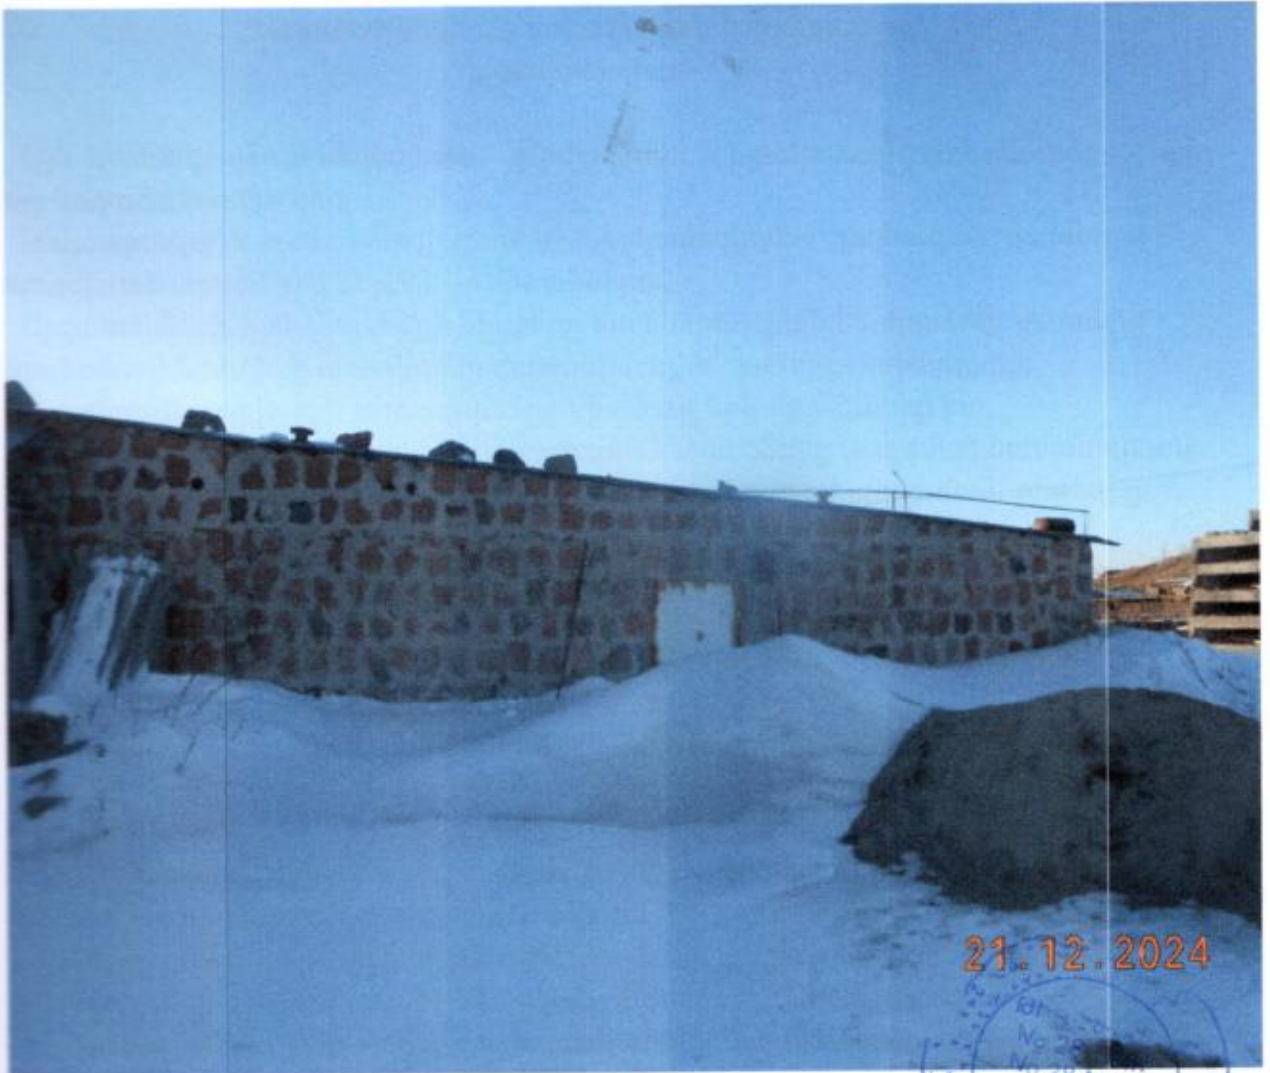
Նկ.2 Անասնաշենքի ընդհանուր տեսքը

-Անասնաշենքի կրող կոնստրուկցիաները չունեն որևէ նշանակալի ճաքեր, ճկվացքներ և այլ տիպի վտանգավոր վնասվածքներ: Դրանք գտնվում են բավարար տեխնիկական վիճակում:

Ելնելով հետազննության արդյունքներից անասնաշենքի շինության տեխնիկական վիճակը գնահատվում է բավարար, իսկ վնասվածության մակարդակը ըստ գործող ՀՀ ՇՆ 20.04-2020 նորմերի և հետազննության մեթոդական ցուցումների չափորոշիչների դասվում է 2-րդ աստիճան:

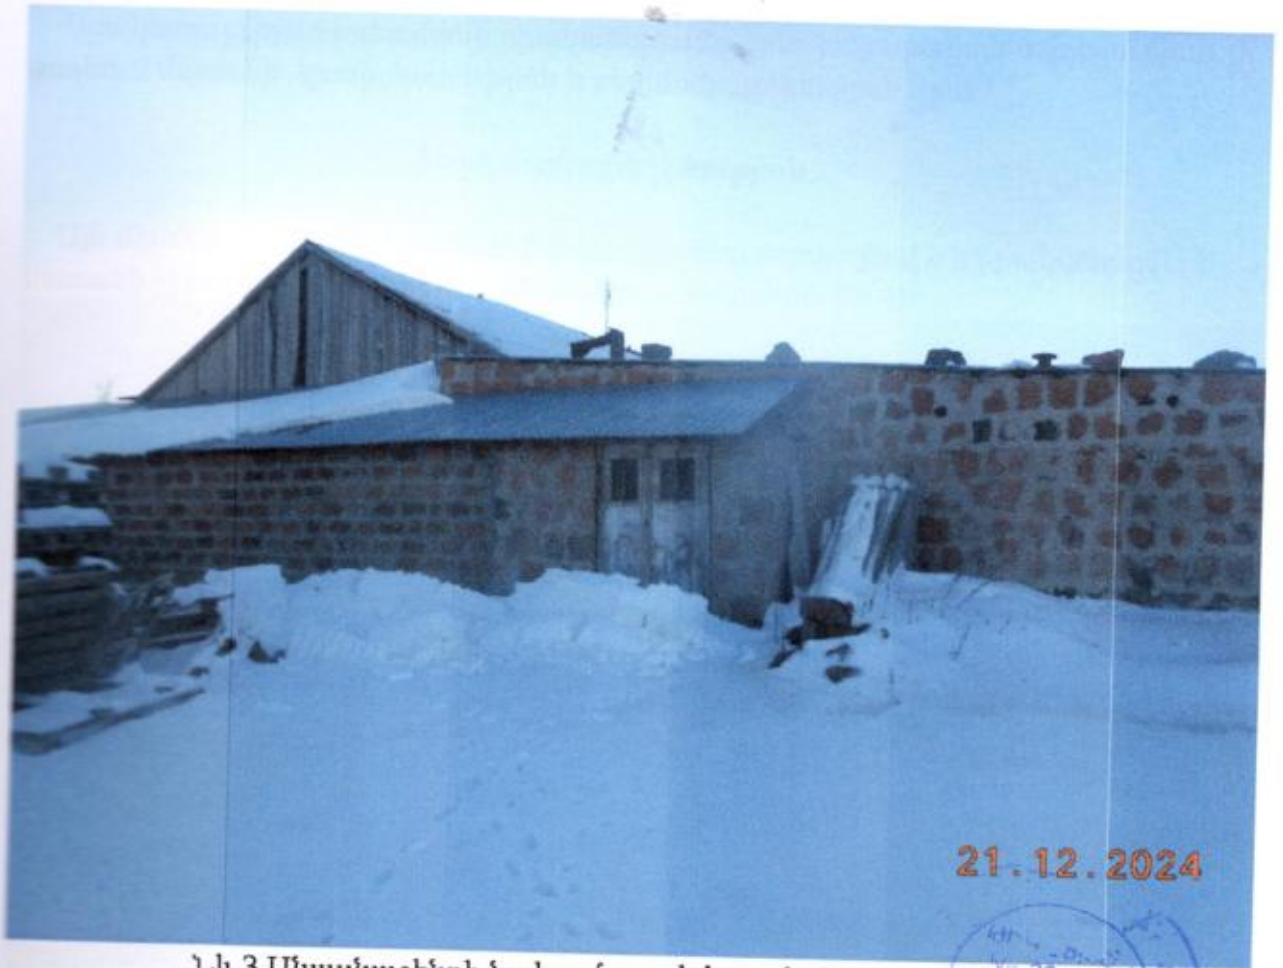
Նկ.3 Անասնաշենքի նախամուտքի հատվածամասի տեսքը

-Կցակառույցի կրող կոնստրուկցիաները չունեն որևէ նշանակալի ճաքեր, ճկվացքներ և այլ տիպի վտանգավոր վնասվածքներ: Դրանք գտնվում են բավարար տեխնիկական վիճակում:

-Կցակառույցը գտնվում է ավարտուն վիճակում և դրա շինարարական աշխատանքները իրականացվել են պատշաճ որակով, գործող շիննորմերին համապատասխան:

-Կցակառույցը իրականացվել է մատանի շինության կողաճակատից, ապահովելով հուսալի խարսխակապման պայմանները:

-Մատանի շինության աջ կողաճակատի կցակառույց հատվածամասը պիտանի է բնականոն և անվտանգ շահագործման համար:

-Կցակառույց հատվածամասի իրականացումը որևէ բացասական ազդեցություն չի թողնում մատանի կրողականության և սեյսմակայունության վրա:

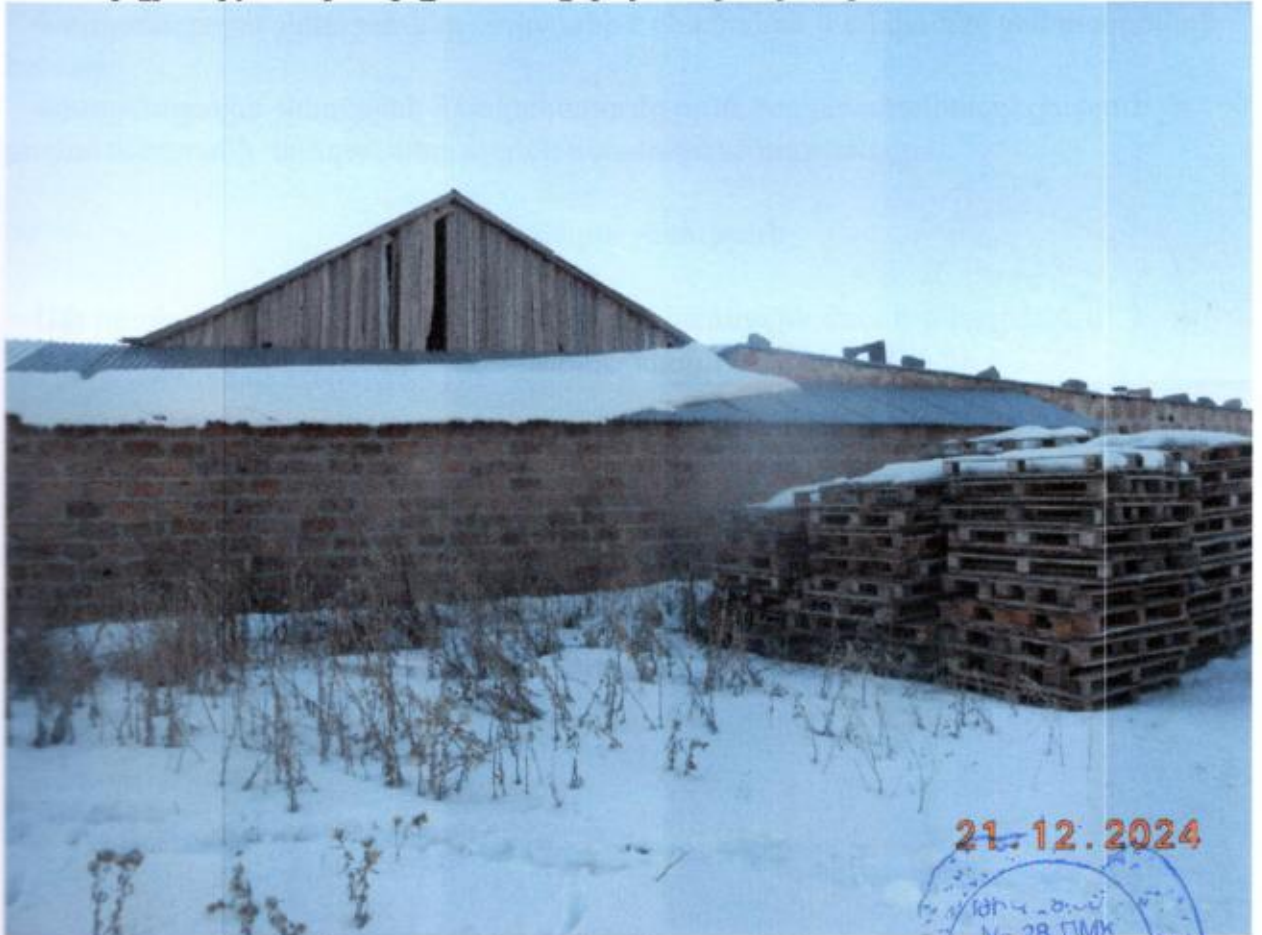
Նկ.4 Խորդանոցային շինության տեսքը

-Կցակառույցի կրող կոնստրուկցիաները չունեն որևէ նշանակալի ճաքեր, ճկվացքներ և այլ տիպի վտանգավոր վնասվածքներ: Դրանք գտնվում են բավարար տեխնիկական վիճակում:

-Կցակառույցը գտնվում է ավարտուն վիճակում և դրա շինարարական աշխատանքները իրականացվել են պատշաճ որակով,գործող շիննորմերին համապատասխան:

-Կցակառույցը իրականացվել է մատանի շինության և բնակելի տան աջ կողմակատից,ապահովելով հուսալի խարսխակապման պայմանները:
Ելնելով հետազննության արդյունքներից և հաշվի առնելով խորդանոցային շինության բավարար տեխնիկական վիճակը եզրակացվում է՝

-Խորդանոցային շինություննը պիտանի է բնականոն և անվտանգ շահագործման համար:

-Խորդանոցային շինության իրականացումը որևէ բացասական ազդեցություն չի թողնում մատանի կրողականության և սեյսմակայունության վրա:

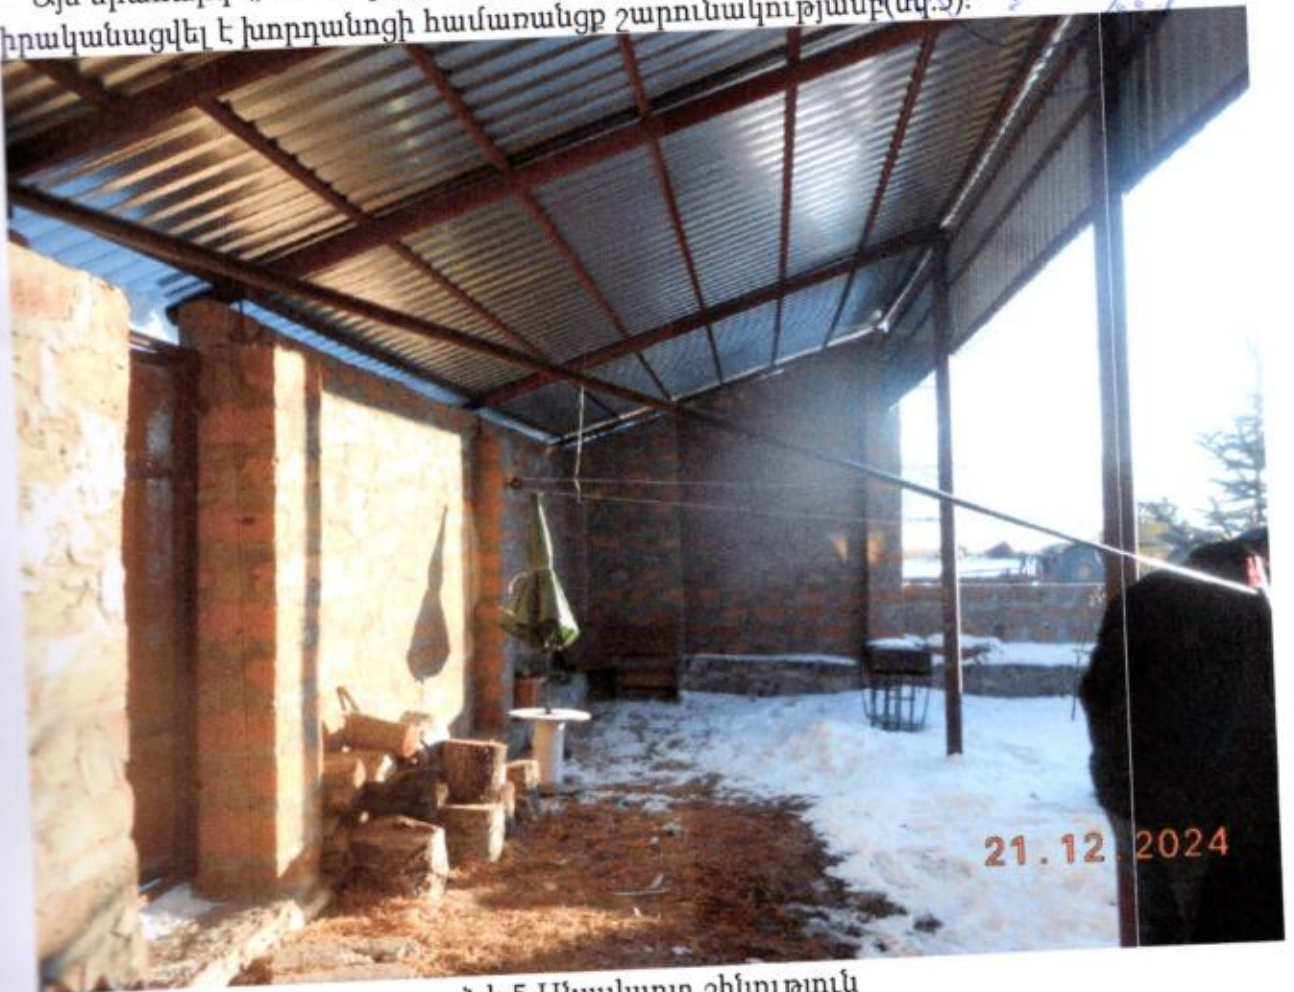
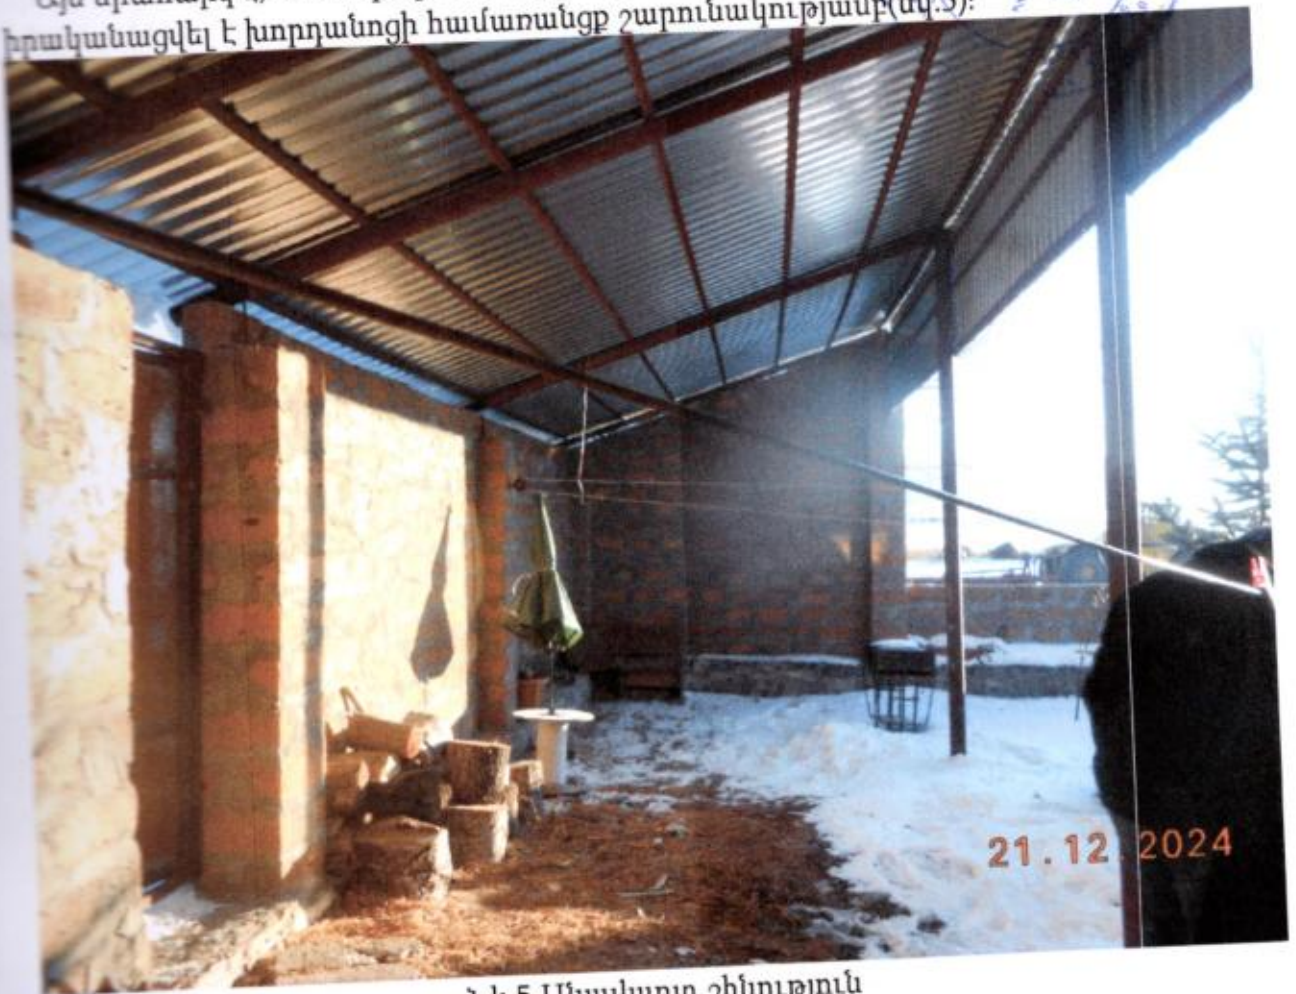
Նկ.5 Անավարտ շինություն

-Շինության կրող կոնստրուկցիաները չունեն ճաքեր, ճկվացքներ և այլ տիպի վնասվածքներ: Դրանք գտնվում են լավ տեխնիկական վիճակում:

-Շինությունը գտնվում է հիմնականում ավարտուն վիճակում, մնացել է իրականացնել արտաքին պարփակող պատերը և կատարել նորոգման աշխատանքներ:

-Շինության շինարարական աշխատանքները իրականացվել են պատշաճ որակով, գործող շիննորմերին համապատասխան:

- Շինությունը պիտանի է բնականոն և անվտանգ շահագործման համար և դրա արտաքին պարփակող պատերի իրականացումը և նորոգումը տեխնիկապես հնարավոր է կատարել աշխատանքային կարգով, ավարտական ձևաչափով:

- Շինության իրականացումը որևէ բացասական ազդեցություն չի թողնում հողամասում տեղակայված շենք-շինությունների կրողականության և սեյսմակայունության վրա:
