## Ե Ձ Ր Ա Կ Ա Ց Ո Ւ Թ Յ Ո Ւ Ն

ՀՀ Գեղարքունիքի մարզ, Վարդենիս համայնք, Վ.Սարգսյան փողոց 10/15 հասցեյով  
05-005-0145-0079 կադաստրային ծածկագրով հողամասում ինքնակամ  
իրականացված շինության տեխնիկական վիճակի վերաբերյալ

**ՀՀ Գեղարքունիքի մարզ, Վարդենիս համայնք, Վ.Սարգսյան փողոց 10/15**  
**հասցեյով 05-005-0145-0079 կադաստրային ծածկագրով հողամասում**  
**ինքնակամ իրականացված շինության տեխնիկական վիճակի վերաբերյալ**

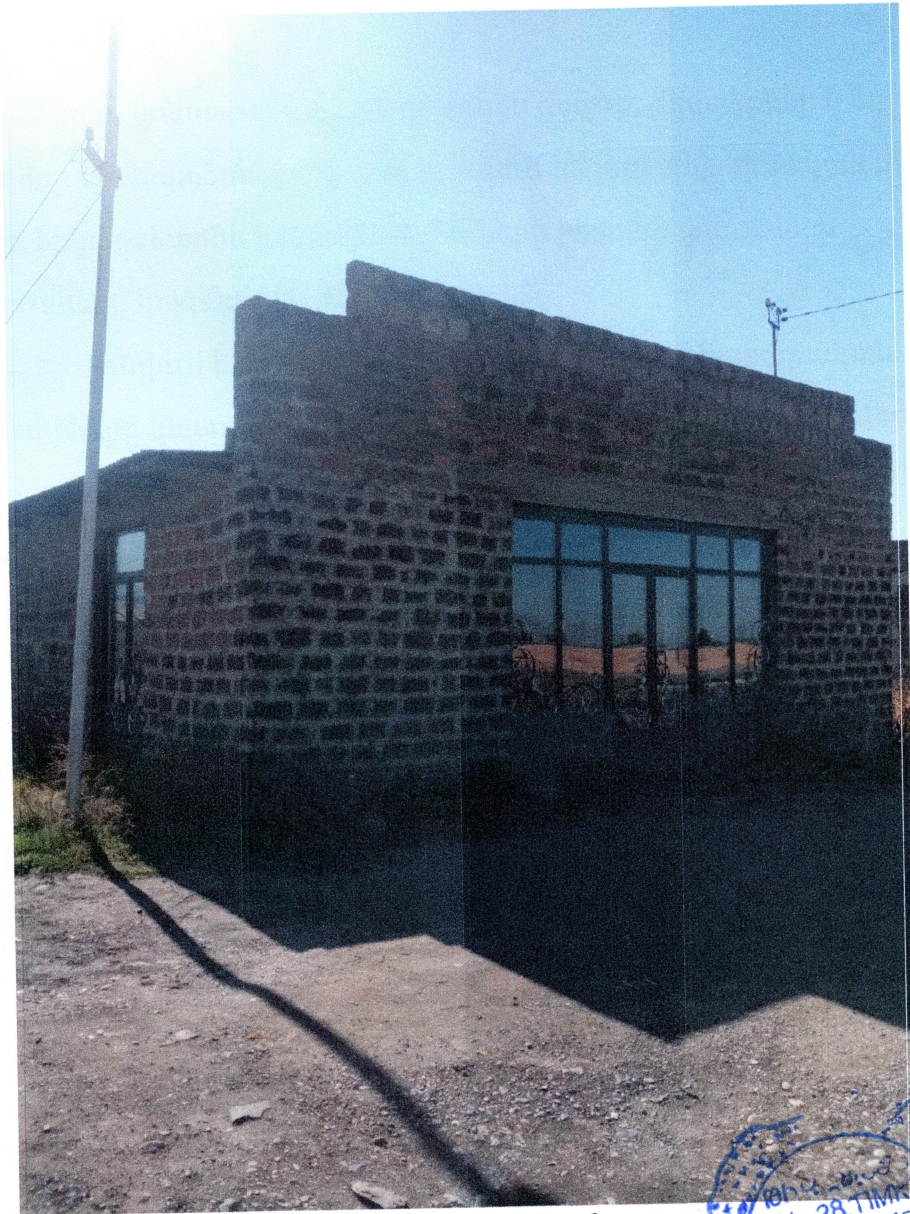
Զննվող շինությունը հարթ տեղանքի վրա, 2018 թվականին իրականացված, հատակագծում ուղղանկյունաձև ուրվագծով, 10.4\*15.3մ արտաքին եզրաչափերով, մեկ հարկանի կառույց է (նկ.1):

Նկ.1 Բնակելի տան տեսքը
