**«ԲԻՎ 28 ՀԱՇ» ԲԲԸ
ԵԶՐԱԿԱՑՈՒԹՅՈՒՆ**

22 Գեղարքունիքի մարզ ,քաղաք Վարդենիս, գյուղ Մեծ Մասրիկ 05-065-0073-0006
կադաստրային ծածկագրով հողամասում իրականացված բնակելի տան,
խորդանոցի և ավտոտնակի շինությունների տեխնիկական վիճակի և դրանց
շինարարական աշխատանքների որակական գնահատականի վերաբերյալ

ՀՀ Գեղարքունիքի մարզ, քաղաք Վարդենիս, գյուղ Մեծ Մասրիկ 05-065-0073-0006 կադաստրային ծածկագրով հողամասում իրականացված բնակելի տան, խորդանոցի և ավտոտնակի շինությունների տեխնիկական վիճակի և դրանց շինարարական աշխատանքների որակական գնահատականի վերաբերյալ

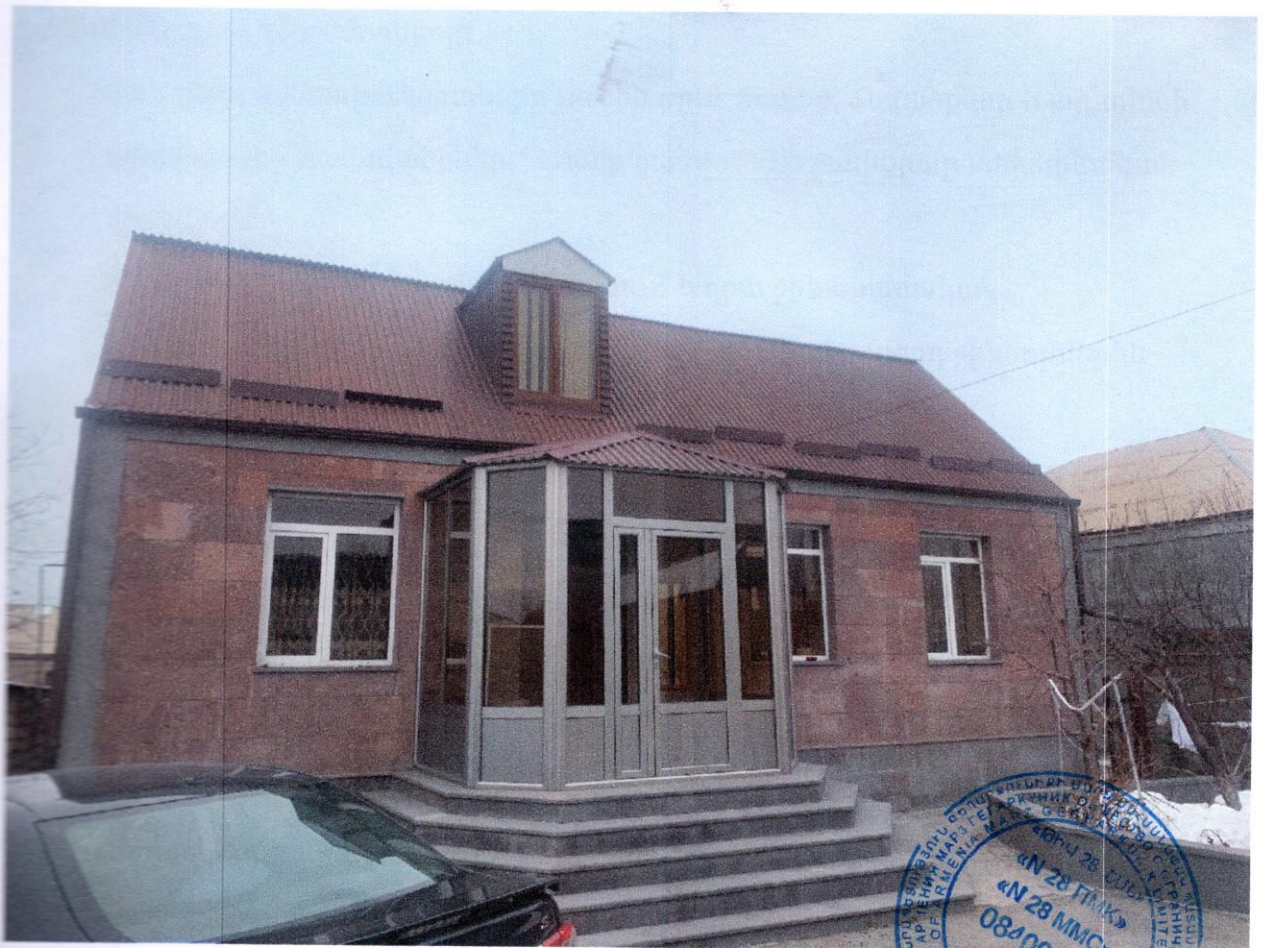
Նկ.1 Բնակելի տան տեսքը

Այն հարթ տեղանքի վրա 1990-ական թվականներին իրականացված ,2010 թվականին վերակառուցված ,հատակագծում ուղղանկյունաձև ուրվագծով, մոտ 11.3x12.5 մ արտաքին եզրաչափերով ,մեկ հարկանի ձեղնահարկով բնակելի գործառնական նշանակության առանձին կառույց է (նկ.1):

Տան կոնստրուկտիվ համակարգը լուծված է երեք երկայնական կրող և լայնական պատերով, միջհարկային ծածկով ու վերնածածկով:

Տունը գլխավոր ճակատից ունի աստիճան-հարթակ համակարգ, որը լուծված է խամքարաբետոնից համակարգով և երեսպատված բազալտե սալեիկներով:

Պատերի հիմքերը ժապավենային են, միաձույլ երկաթբետոնից:

Տան պատերն իրականացված են բազալտաքարի և տուֆաքարի երկշերտ շարվածքով, միաձույլ երկաթբետոնե միջուկներով:

Պատերի վրայի պարագծով իրագործված է, միաձույլ երկաթբետոնե հակասեյսմիկ գոտի:

Պատերում բացվածքների բարավորները միաձույլ երկաթբետոնից են:

Առաջին հարկի ծածկն իրականացված է հավաքովի երկաթբետոնե կլորանցքավոր սալերով:

Առաջին հարկի և ձեղնահարկի միջև ֆունկցիոնալ կայան ապահովված է աստիճանավանդակի միջոցով, որը լուծված է միաձույլ երկաթբետոնե համակարգով:

Մանսարդի կոնստրուկտիվ համակարգը լուծված է փայտե տարրերից հիմնակմաղքով, պողպատե թիթեղից տանիքածածկույթով, արտաքին կազմակերպված ջրահեռացմամբ:

- Տան կրող կոնստրուկցիաները չունեն որևէ ճաքեր, ճկվածքներ և այլ տիպի վտանգավոր վնասվածքներ: Դրանք գտնվում են բավարար տեխնիկական վիճակում:
- Տունը գտնվում է ավարտուն վիճակում և դրա շինարարական աշխատանքները կատարվել են պատշաճ որակով գործող շիննորմերին համապատասխան:

Ելնելով հետազննության արդյունքներից բնակելի տան տեխնիկական վիճակը գնահատվում է բավարար, իսկ վնասվածության մակարդակը ըստ գործող ՀՀՇՆ 20.04-2020 նորմերի և հետազննության մեթոդական ցուցումների չափորոշիչների դասվում է 2-ին աստիճան:
