**«ԻԽԿ 28 ՇՆՇ» ԲԲԸ  
ԵԶՐԱԿԱՑՈՒԹՅՈՒՆ**

### Ե Չ Ր Ա Կ Ա Ց Ո Ւ Թ Յ Ո Ւ Ն

**ՀՀ Գեղարքունիքի մարզ, քաղաք Վարդենիս, գյուղ Մեծ Մասրիկ 05-065-0073-0006 կադաստրային ծածկագրով հողամասում իրականացված բնակելի տան, խորդանոցի և ավտոտնակի շինությունների տեխնիկական վիճակի և դրանց շինարարական աշխատանքների որակական գնահատականի վերաբերյալ**

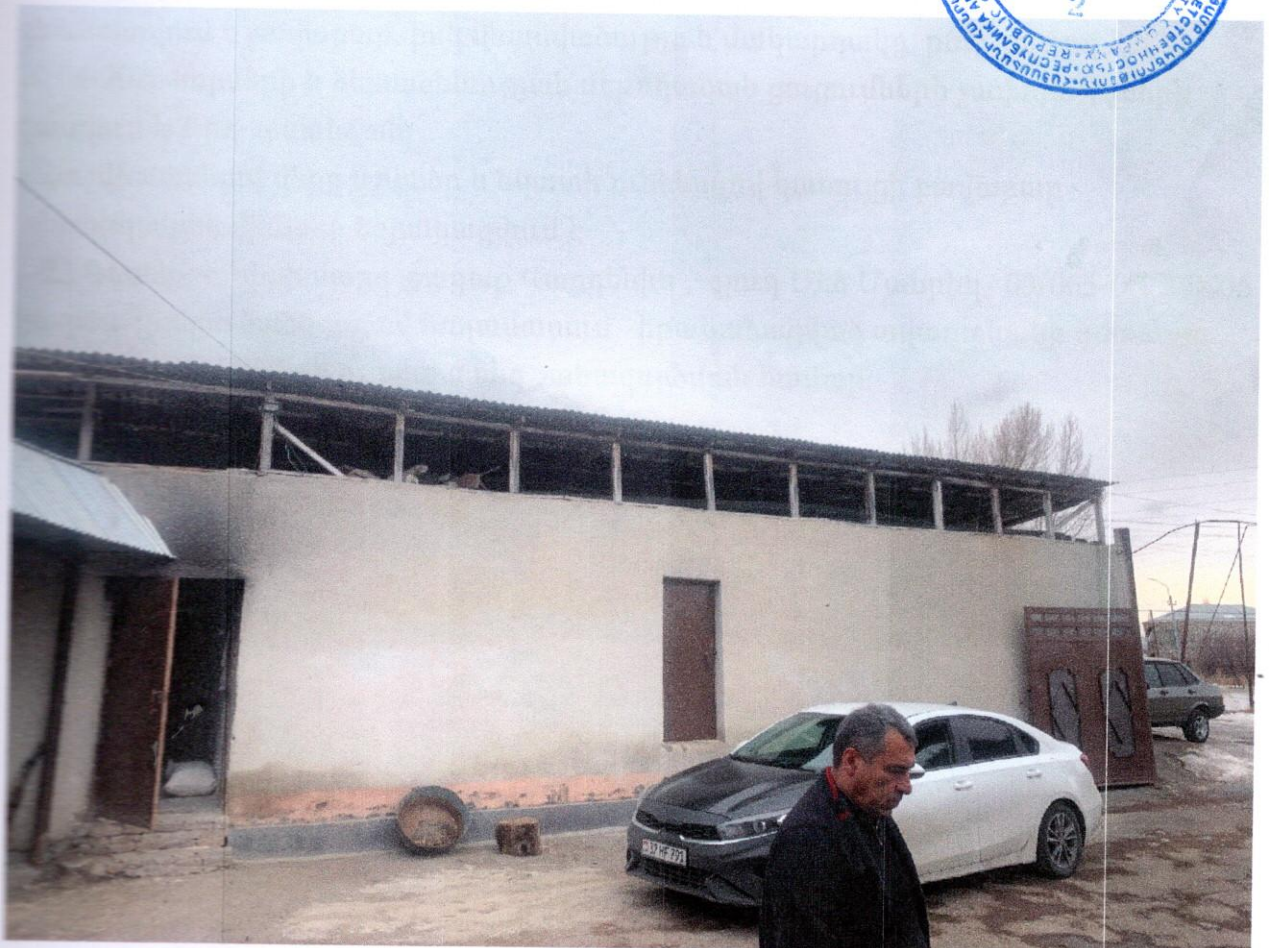
Նկ.3 Ավտոտնակի տեսքը

Այն հարթ տեղանքի վրա 2010 թվականին իրականացված հատակագծում ուղղանկյունաձև ուրվագծով, մոտ 5,2 x13,1 մ արտաքին եզրաչափերով մեկ հարկանի առանձին կառույց է (նկ.3):
