### ԵԶՐԱԿԱՑՈՒԹՅՈՒՆ

ՀՀ Գեղարքունիքի մարզ, համայնք Վարդենիս, Վարդենիս ք. Լեռնագործների փողոց 1/1  
շենք, թիվ 36 բնակարանին կից ինքնակամ իրականացված կցակառույցի տեխնիկական  
վիճակի գնահատման վերաբերյալ

ՀՀ Գեղարքունիքի մարզ, համայնք Վարդենիս, Վարդենիս ք. Լեռնագործների փողոց 1/1 շենք, թիվ 36 բնակարանին կից ինքնակամ իրականացված կցակառույցի տեխնիկական վիճակի գնահատման վերաբերյալ

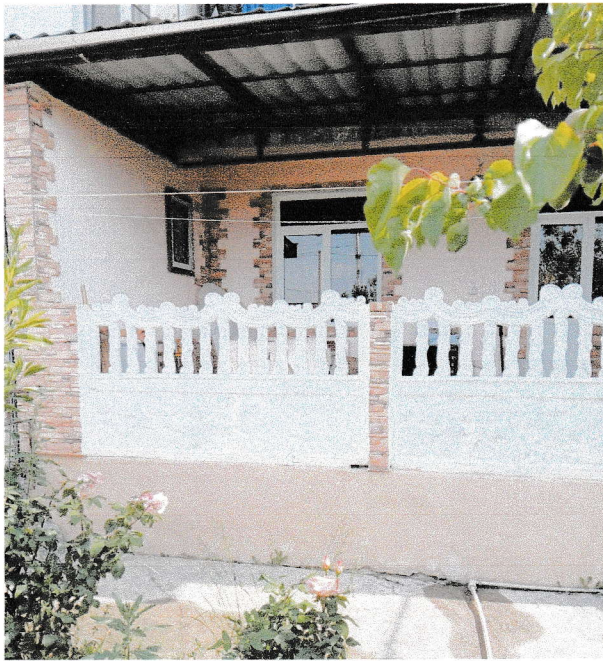
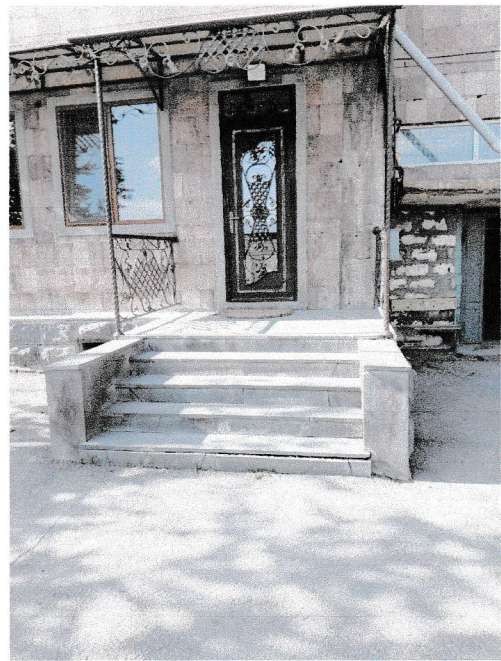
ՀՀ Գեղարքունիքի մարզ, համայնք Վարդենիս, Վարդենիս ք. Լեռնագործների փողոց 1/1 շենքը հինգ հարկանի 2.7մ հարկերի բարձրությամբ բազմաբնակարան բնակելի շենք է: Շենքը կառուցվել է 1980-ական թվականներին և հատակագծում ուղղանկյունաձև է: Այն տեղադրված է մեղմ թեքությամբ տեղանքում:

Նկ. 1 Շինության ճակատային տեսքերը
