### ԵԶՐԱԿԱՅՈՒԹՅՈՒՆ

ՀՀ Գեղարքունիքի մարզ, համայնք Վարդենիս, Վարդենիս ք. Լեռնագործների փողոց թիվ 1/1  
շենքին հարակից տարածքում գտնվող ավտոտնակի տեխնիկական վիճակի վերաբերյալ

ՀՀ Գեղարքունիքի մարզ, համայնք Վարդենիս, Վարդենիս ք. Լեռնագործների փողոց թիվ 1/1 շենքին հարակից տարածքում գտնվող ավտոտնակի տեխնիկական վիճակի վերաբերյալ

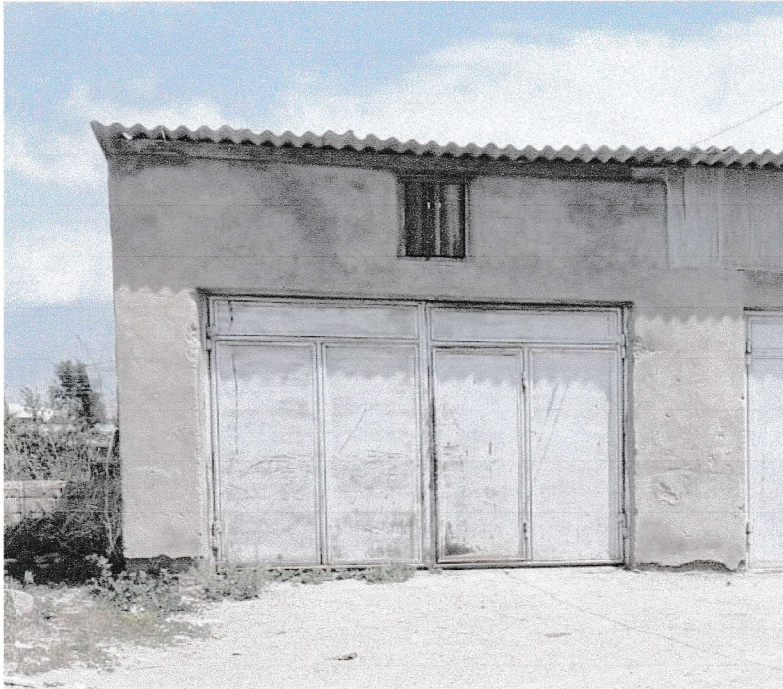
ՀՀ Գեղարքունիքի մարզ, համայնք Վարդենիս, Վարդենիս ք. Լեռնագործների փողոց թիվ 1/1 շենքին հարակից տարածքում գտնվող ավտոտնակը մեկ հարկանի 4.39x6.90մ եզրային եզրաչափերի ուղանկյունաձև հատակագծով կառույց է: Այն կառուցվել է 1980-ական թվականներին: Շինությունը ունի 2.7մ հարկի բարձրություն (հարկի բարձրությունը դիտվել է հատակից մինչև ծածկի վերին նիշի բարձրությունը), առավելագույն բարձրությունը մոտ 3.5մ է Շինության հատակի նիշը բարձր է սալվածքի նիշից մոտ 5-10սմ-ով: Շինությունը գտնվում է մեղմ թեքությամբ տեղանքում:

Նկ. 1 Շինության ճակատային տեսքը

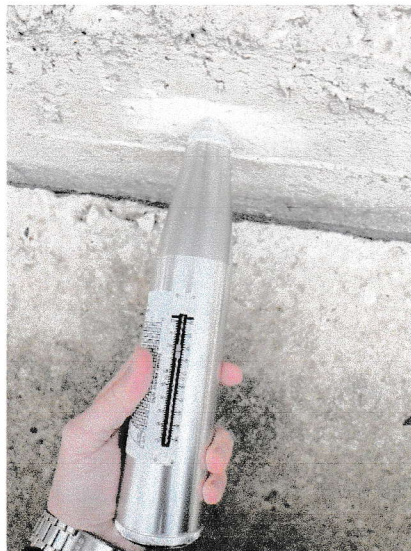
Ե/բ կոնստրուկցիաների բետոնի փաստացի ամրությունը որոշվել է չքայքայող եղանակով՝ «Շմիդտ-Համեր» սկլերոմետրի միջոցով (գործարանային համարը՝ 2P0003), ՀՀ տարածքում գործող ՀՍՏ ԵՆ 12504-2-2013 «Կոնստրուկցիաներում բետոնի փորձարկում. Մաս 2. Չքայքայող փորձարկումներ. Առաձգական հետդարձի չափի որոշում» ստանդարտի պահանջներին համապատասխան: Չափումներն իրականացվել են շենքի կրող ե/բ կոնստրուկցիաների վրա, շենքի տարբեր առանցքներով (տես նկ. 2):

երկաթբետոնե կոնստրուկցիաների իրականացված բետոնի սեղմման ամրության արժեքներն ընկած են 24-26ՄՊա սահմաններում, որը մոտավորապես համապատասխանում է B20 դասի բետոնին և համարվում է բավարար ցուցանիշ այդ կոնստրուկցիաների համար:

Նկ. 2 Բետոնի փաստացի ամրության որոշման դրվագ
