ԵԶՐԱԿԱՑՈՒԹՅՈՒՆ

ՀՀ Գեղարքունիքի մարզ, Վարդենիս քաղաքի Համբարձումյան փողաջի 05-005-239-014-001 կադաստրային ծածկագրով հողամասում տեղակայված N51 հասցեով բնակելի տան տեխնիկական վիճակի և դրան կից ինքնակամ իրականացված կցակառույց հատվածամասի վերաբերյալ

«Գեղարքունիքի մարզ, Վարդենիս քաղաքի Հանրաժողովրդական փողացի 05-005-239-014-001 կադաստրային ծածկագրով հողամասում տեղակայված N51 հասցեով բնակելի տան տեխնիկական վիճակի և դրան կից ինքնակամ իրականացված կցակառույց հատվածամասի վերաբերյալ

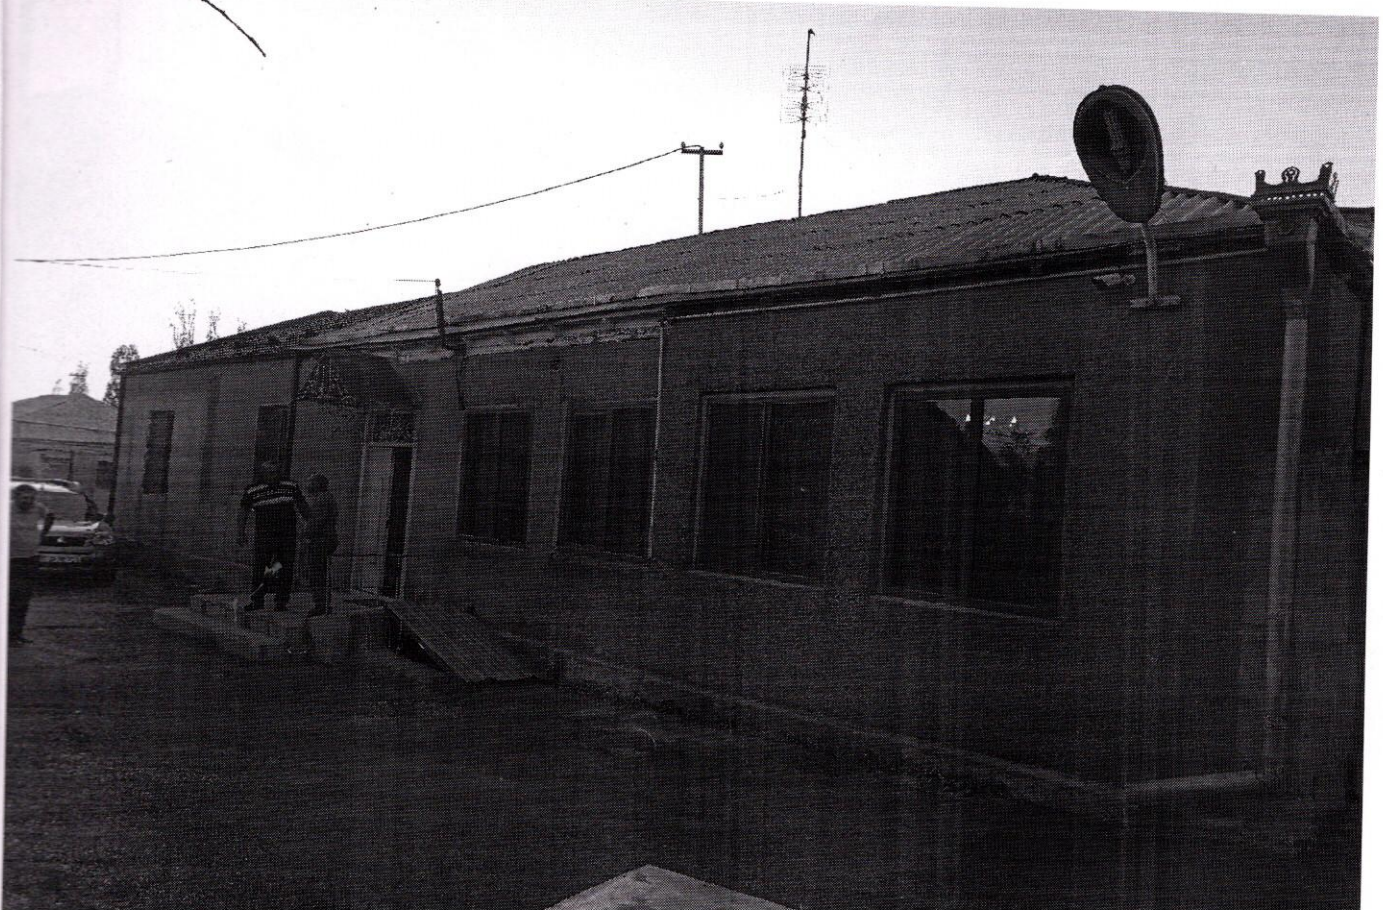
1. Տան ընդհանուր տեսքը

Ջննված տունը հարթ տեղանքի վրա տեղակայված, հատակագծում Γ -աձևին մոտ ուրվագծով, մեկ հարկանի, մասամբ նկուղով, բնակելի գործառնական նշանակության առանձին կառույց է (նկ. 1):

Այն բաղկացած է մոտ 8,3x16,0մ եզրաչափերով «հին» և մոտ 4,5x10,5մ եզրաչափերով «նոր» հատվածամասերից:

Կառույցի կոնստրուկտիվ համակարգը լուծված է երկայնական ու լայնական պատերով և ծածկերով:

Պատերի հիմքերը ժապավենային են, խամքարաբետոնից:

Տան նկուղի պատերը իրականացված են խամքարաբետոնից, իսկ վերին հարկինը՝ տուֆաքարի երկշերտ շարվածքով, ցեմենտավազային շաղախի կիրառմամբ: Պատերն արտաքինից սվաղված են ցեմենտավազե շաղախով:

Պատերում բացվածքների բարավորները միաձույլ երկաթբետոնից են:

Տան նկուղային տեղամասի ծածկն իրականացված է միաձույլ երկաթբետոնից, «հին» հատվածամասի վերնածածկը՝ փայտե տարրերից, իսկ «նոր» կցակառույց հատվածամասինը՝ հավաքովի երկաթբետոնե կլորանցքավոր սալերից:

Տան տանիքը լանջավոր է, փայտե ծալեղային համակարգով, «հին» հատվածամասինը ալիքավոր ասբոշիֆերից, իսկ կցակառույց հատվածամասինը՝ մետաղակղմինդրե ծածկույթով, արտաքին կազմակերպված ջրահեռացմամբ:

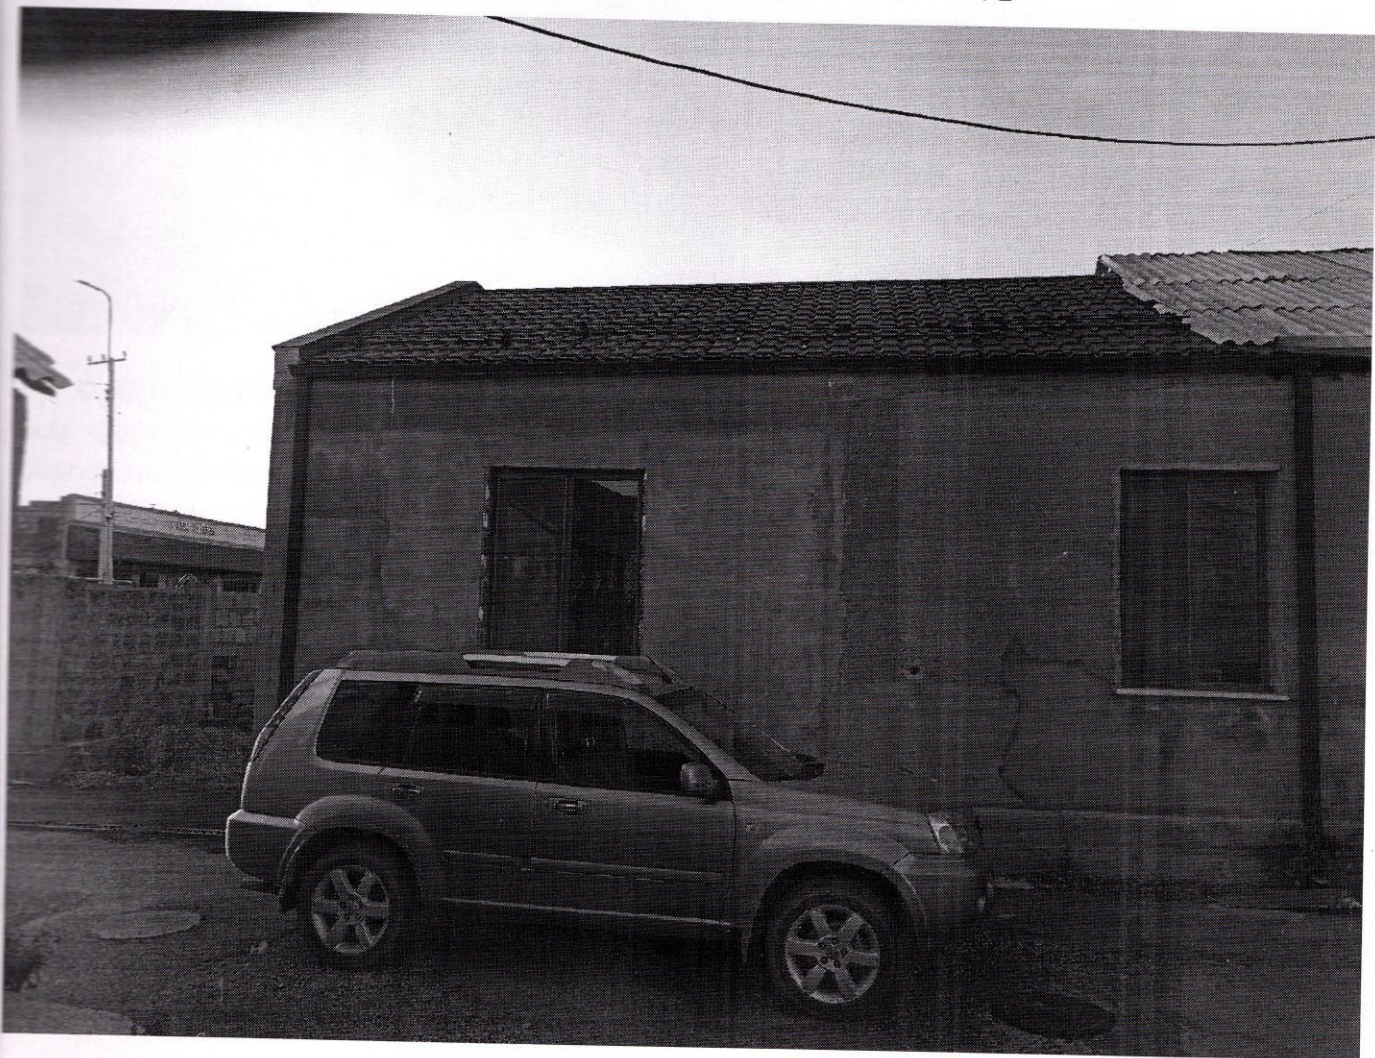
2. Կցակառույց հատվածամասի տեսքը

Տան պայմանները բարելավելու նպատակով, տան ձախակողմյա տեղամասում ինքնական իրականացվել է «նոր» կցակառույց հատվածամասը, որտեղ տեղակայված են ննջարաններ և սանհանգույց (նկ. 2):

❖ Տան կրող կոնստրուկցիաները չունեն որևէ նշանակալից ճաքեր, ձկվածքներ և այլ տիպի վտանգավոր վնասվածքներ: Դրանք գտնվում են բավարար տեխնիկական վիճակում.

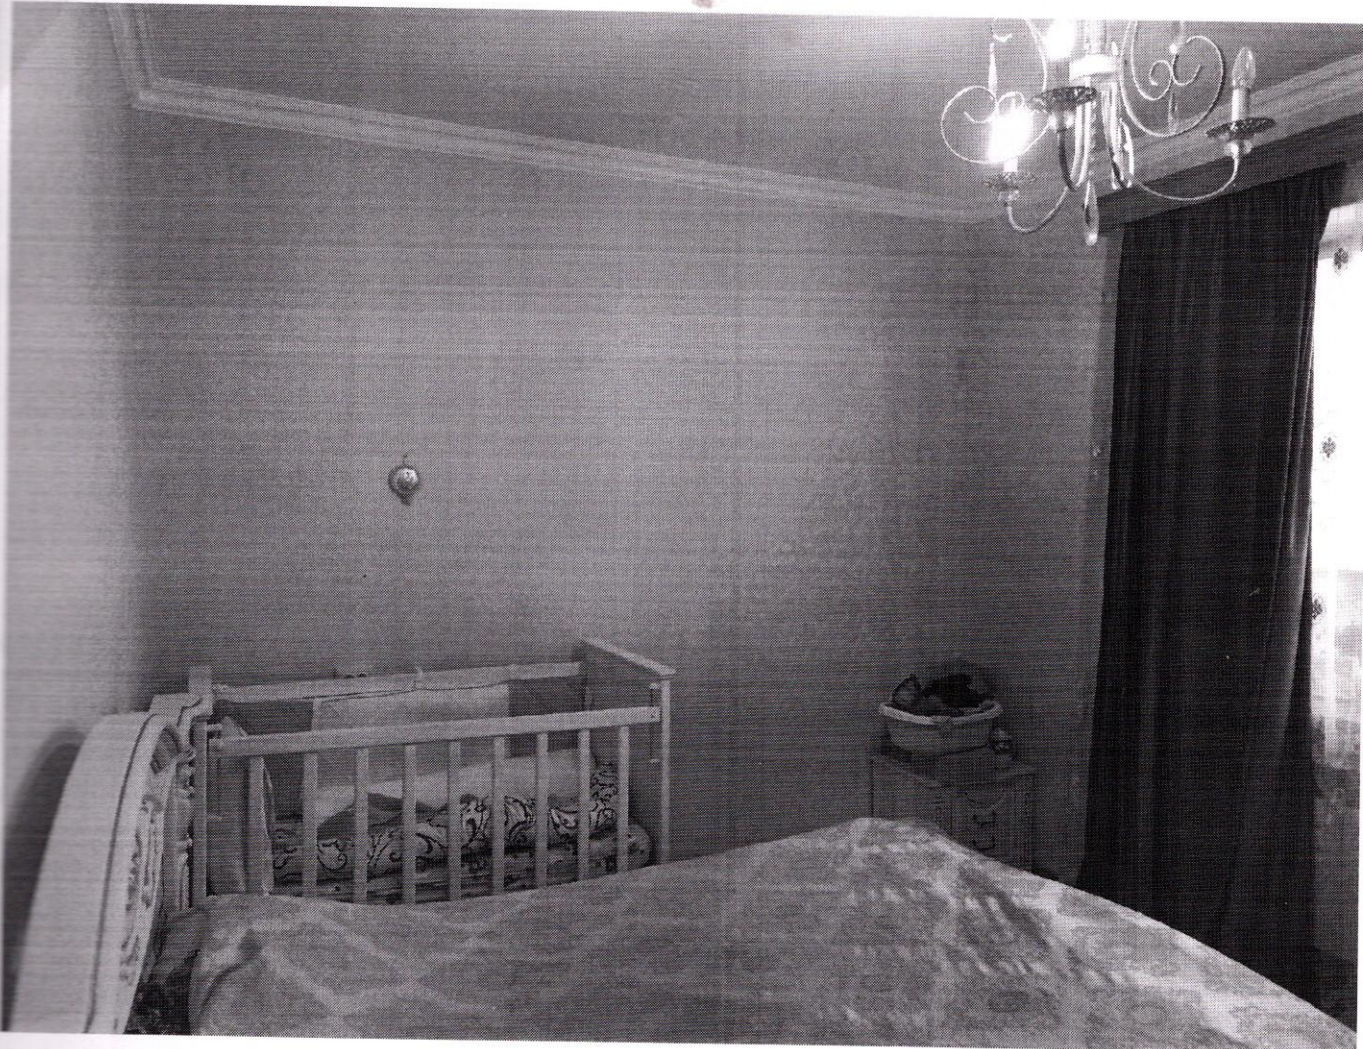
3. Կցակառույց հատվածամասի ներքին տեսքը

❖ Կցակառուցված հատվածամասը գտնվում է ավարտուն վիճակում (նկ. 3) և այն իրականացվել է պատշաճ որակով.

Ելնելով հետազննության արդյունքներից տան տեխնիկական վիճակը գնահատվում է բավարար, իսկ վնասվածության աստիճանը ըստ գործող ՀՀՇՆ 20.04-2020 նորմերի և հետազննության մեթոդական ցուցումների չափորոշիչների դասվում է երկրորդ աստիճանի:

❖ Տան «նոր» կցակառույց հատվածամասի ծախ կողաձակատի կողմից ինքնական իրականացված կցակառույց հատվածամասը պիտանի է բնականոն ու անվտանգ շահագործման.

❖ Կցակառույց հատվածամասի իրականացումն որևէ բացասական ազդեցություն չի թողնում տան կրողունակության և սեյսմակայունության վրա.
